#### 4-4 浄化槽からの臭いが気になります。何が原因でしょうか。

### 浄化槽の臭気の原因とその対策

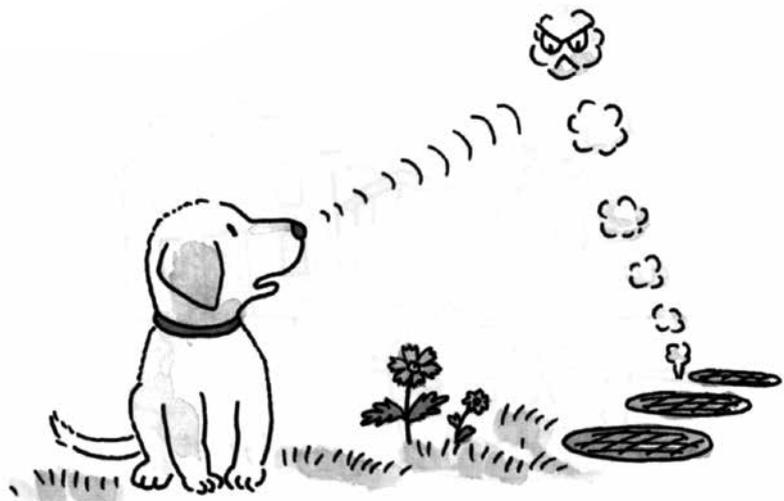
また、屋外での臭気が気になる場合は排気筒（臭筒）の設置が有効ですが、排気筒の高さを付近の建物の軒先よりも高くしたり、風向きなども考慮する必要があります。

家庭内への臭気の逆流は、浄化槽までの配管に臭気止め（トラップ等）が適切に施工されていない場合に起こる現象ですので、配管経路の調査が必要です。
